# 伊那市大型カルバート長寿命化修繕計画

(個別施設計画)

平成31年3月  
(令和5年3月更新)

伊 那 市

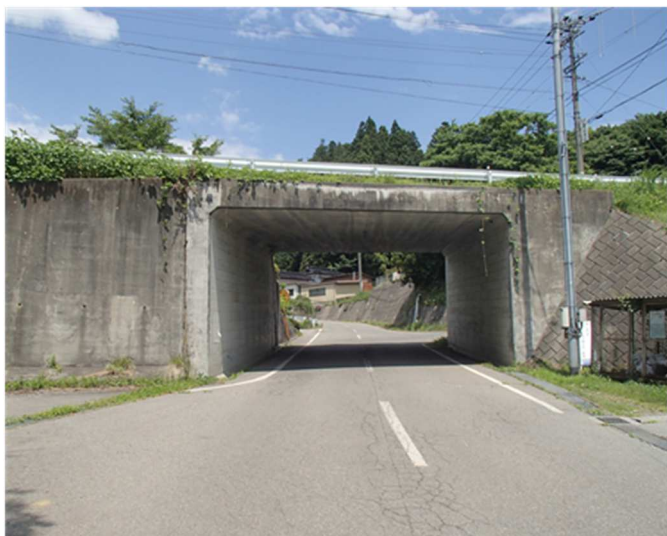
1052号橋

- ・1052号橋は、カルバート本体の頂版及び側壁において、コンクリートのひび割れ、剥離の変状が見られる。また舗装のひび割れ幅も大きいことから路面からの雨水浸入防止対策が望まれる。よって日常管理としては、目視により舗装の亀裂や凹凸状況の確認された場合は速やかに舗装補修を、また必要により側溝清掃等を行う。
- ・環状南線カルバートは、目視により舗装確認、アーチ部材連結継手部・受台部の変状、排水漏水有無の確認を行う。また必要により側溝清掃等を行う。

年度		H30	R1	R2	R3	R4	R5	R6	R7	R8	R9	R10
西暦		2018	2019	2020	2021	2022	2023	2024	2025	2026	2027	2028
1052 号橋	点検 ※点検結果	定期点検 Ⅱ(別紙1)					定期点検 (2期)					定期点検 (3期)
	調査							補修必要 性検討		詳細調査 3,000		
	工事				舗装改良 C=6,000						表面保護 雨水対策 C=5,500	
	日常維持 管理	舗装確認、側溝清掃										
環状南線 カルバー ト	点検 ※点検結果					定期点検 Ⅰ(別紙2)					定期点検 (2期)	
	調査											
	工事			R2.10 供用開始								
	日常維持 管理	—		舗装確認、側溝清掃、アーチ部材連結継手部・受台部の変状、排水漏水有無確認

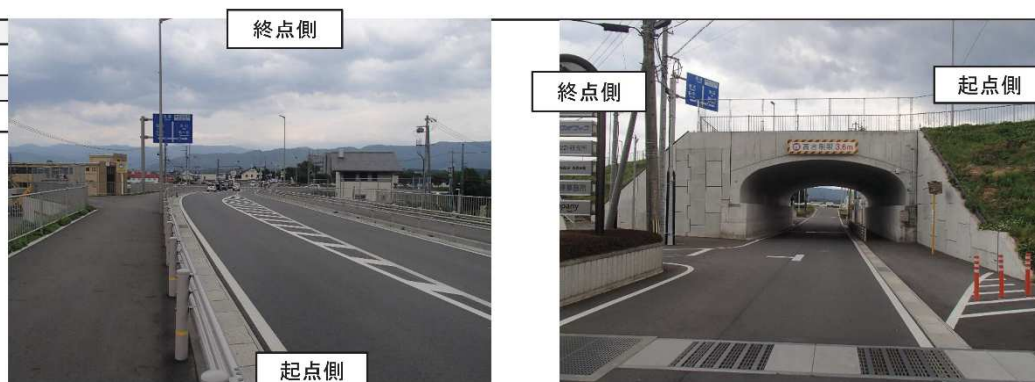
全景写真(起点側、終点側を記載すること)

部材単位の診断(各部材毎に最も厳しい健全性の診断結果を記入)				定期点検者	伊那市建設課	定期点検責任者	米山 秀樹
定期点検時に記録				応急措置後に記録			
部材名	判定区分 (Ⅰ～Ⅳ)	変状の種類 (Ⅱ以上の場合に記載)	備考(写真番号、位置等が分かるように記載)	応急措置後の判定区分	応急措置内容	応急措置及び判定実施年月日	
カルバート本体	Ⅰ	受台ひび割れ、遊離石灰					
継手	Ⅰ						
ウイング	Ⅰ						
その他	Ⅰ

定期点検時に記録	
(判定区分)	(所見等)
Ⅰ	受台の両側端部において、コンクリートとグラウト充填部の打継から初期のひび割れと遊離石灰が出始めているが、雨水が表面を伝わっているものであり、アーチ本体への構造上の影響はない。
